COMUNE DI VILLA VERDE (OR)

Piano particolareggiato centro matrice

Scheda Unità Urbanistica

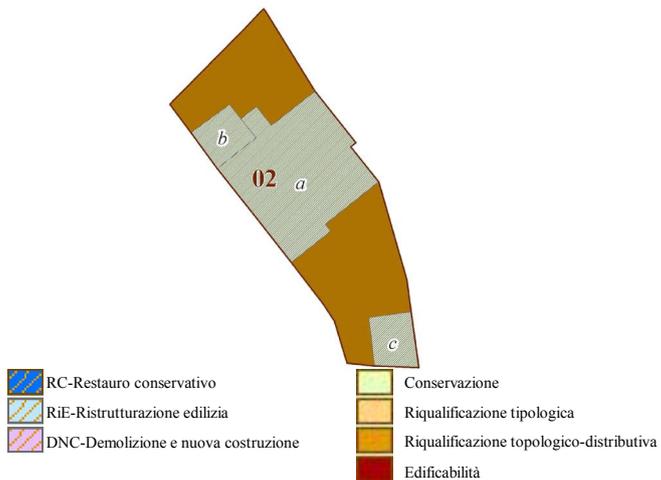
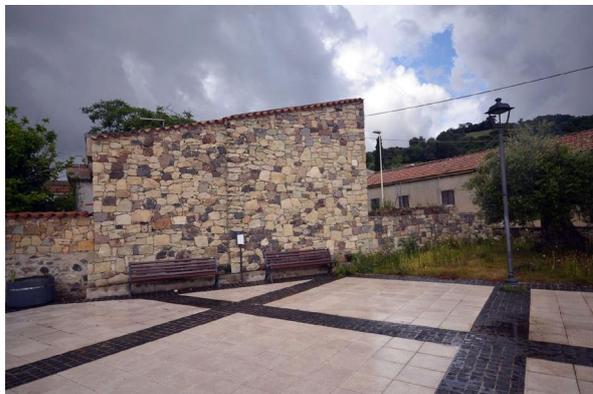
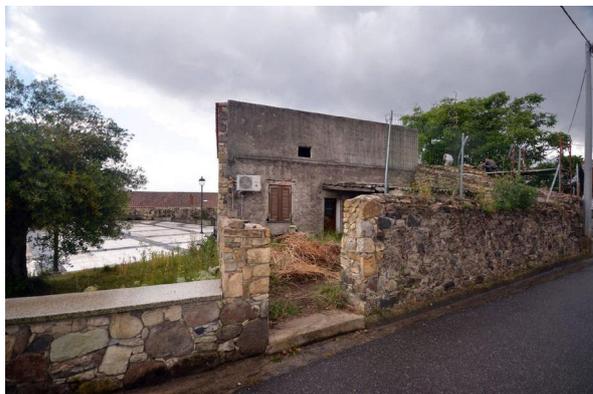
STATO ATTUALE - Individuazione unità edilizie

Caratterizzazione: *Successivo al 1950 decontestualizzante*

Stato di conservazione generale *Scarso*

Finitura Struttura
muratura a vista *Muratura in Blocco Cementizio*

Tipologia Materiale
Mono Falda *Lastre fibrocemento*

Intervento prescritto: *RiE - Ristrutturazione Edilizia*

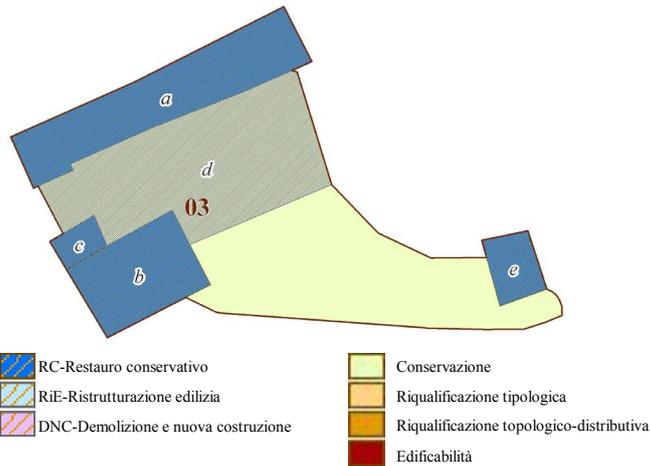
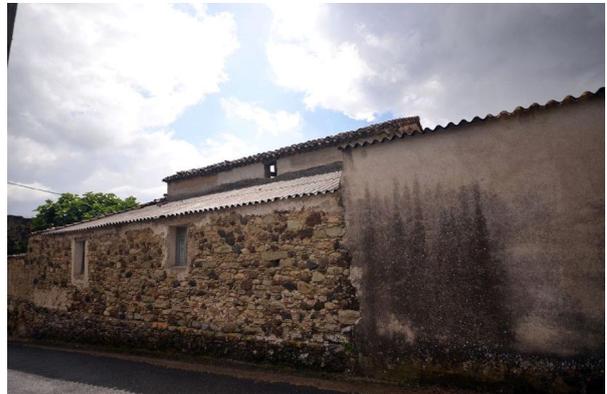
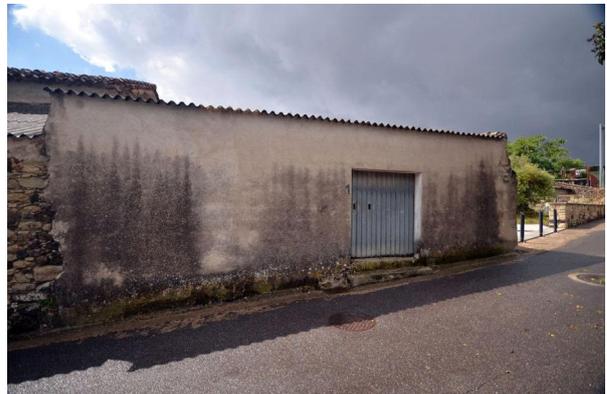
STATO ATTUALE - Individuazione unità edilizie

AnalisiCaratterizzazione: *Tradizionale fortemente modificata*Stato di conservazione generale: *Buono***Elementi Architettonici**Gronda: *Incoerente*Balconi: *Non Presente*Aggetti: *Incoerente*Interrati: *Non Presente*Scale esterne: *Non Presente***Finestre**Bucature
*Coerente*Telaio
*Legno*Schermatura
*Persiane***Muratura**Finitura
Intonacata

*Muratura Mista: Lapidea - Blocco cementizi***Copertura**Tipologia
*Mono Falda*Materiale
*Lastre fibrocemento***Progetto**Intervento prescritto: *RiE - Ristrutturazione Edilizia*Approccio costruttivo: *Tipologico*

AnalisiCaratterizzazione: *Successivo al 1950 decontestualizzante*Stato di conservazione generale: *Mediocre***Elementi Architettonici**Gronda: *Incoerente*Balconi: *Non Presente*Aggetti: *Non Presente*Interrati: *Non Presente*Scale esterne: *Non Presente***Finestre**Bucature
*Incoerente*Telaio
*Metallico*Schermatura
*Non presente***Muratura**Finitura
muratura a vista

*Muratura in Blocco Cementizio***Copertura**Tipologia
*Mono Falda*Materiale
*Lastre fibrocemento***Progetto**Intervento prescritto: *RiE - Ristrutturazione Edilizia*Approccio costruttivo: *Tipologico*

Prescrizioni: *I corpi di fabbrica irreversibilmente trasformati, dovranno essere adeguati tipologicamente attraverso la sistematica sostituzione degli elementi in contrasto con i caratteri costruttivi dell'edilizia storico-tradizionale così come descritti negli abachi del piano e nei manuali del recupero della RAS nel rispetto delle N.T.A. (es. sostituzione e/o modifica delle coperture, modifica delle soluzioni di gronda, modifica delle aperture, sostituzione degli infissi, sostituzione dei sistemi di oscuramento, finitura del paramento murario, modifica del colore etc..).*

Prescrizioni: *Per i volumi in contrasto con i caratteri tipologico distributivi descritti negli abachi è ammessa la demolizione parziale o totale. Nell'ambito delle attività di ristrutturazione e riqualificazione tipologica che riguardino l'intera UU se ne potrà proporre il recupero se compatibile con il contesto e gli schemi tipologico distributivi degli abachi. In casi particolari se ne potrà disporre la demolizione con ricostruzione in diversa posizione.*

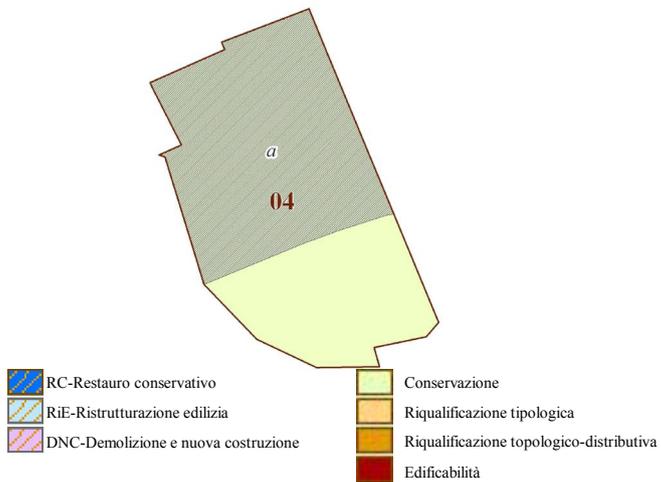
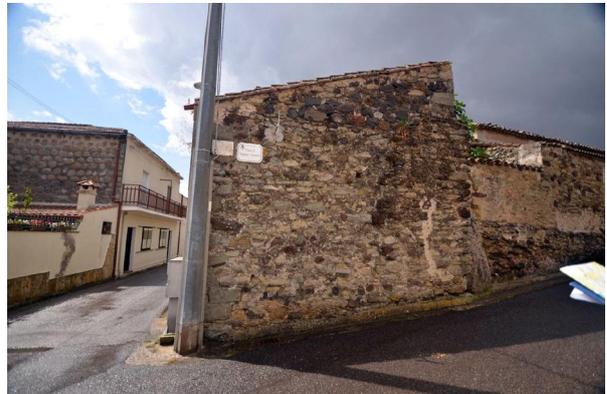
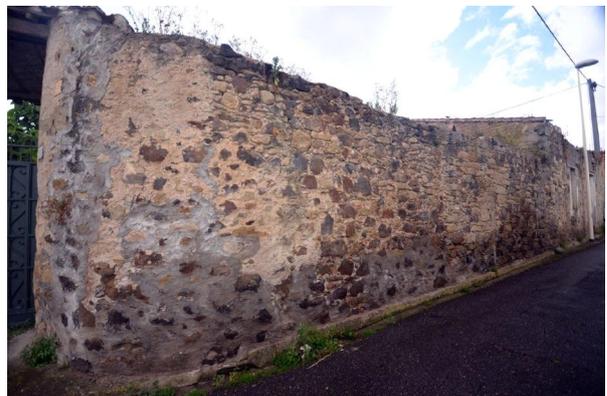
STATO ATTUALE - Individuazione unità edilizie

Caratterizzazione: *Tradizionale parzialmente modificata*

Stato di conservazione generale: *Mediocre*

Caratterizzazione: *Tradizionale ben conservata*

AnalisiCaratterizzazione: *Rudere storico*Stato di conservazione generale: *Scarso***Elementi Architettonici**Gronda: *Coerente*Balconi: *Non Presente*Aggetti: *Non Presente*Interrati: *Non Presente*Scale esterne: *Non Presente***Muratura**

Prescrizioni: *Ogni intervento manutentivo di restauro dovrà avvenire nel rispetto delle N.T.A. e degli elaborati di progetto e abachi tipologici.*

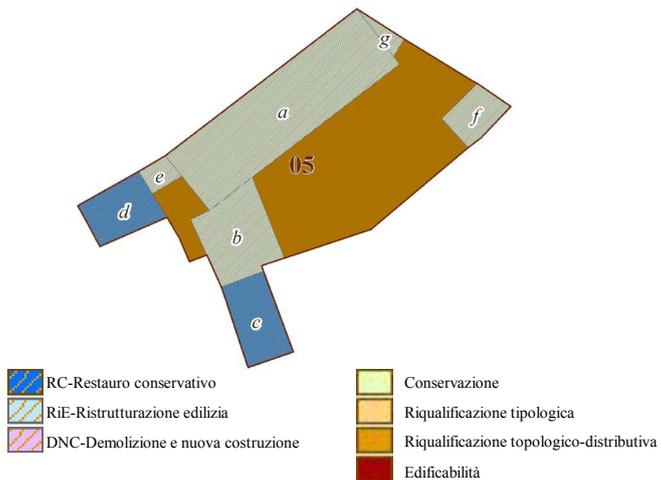
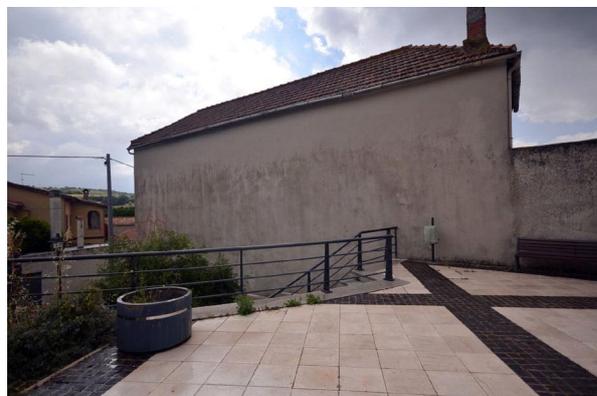
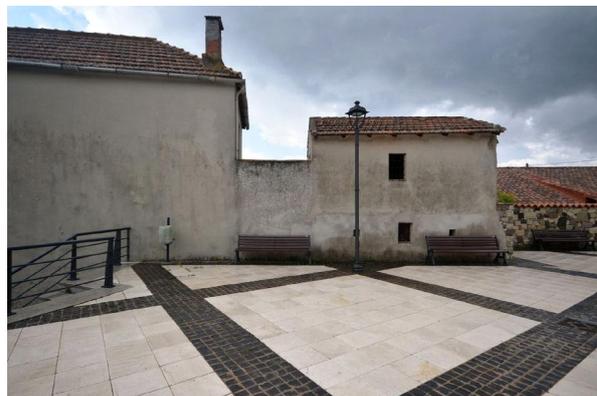
STATO ATTUALE - Individuazione unità edilizie

Caratterizzazione: *Rudere storico*

Stato di conservazione generale: *Scarso*

muratura a vista Muratura Lapidea Storica

Prescrizioni: *Ogni intervento manutentivo di restauro dovrà avvenire nel rispetto delle N.T.A. e degli elaborati di progetto e abachi tipologici. Se le condizioni statiche ne richiedessero la demolizione la relativa ricostruzione dovrà avvenire attraverso interventi di ricostruzione storica.*

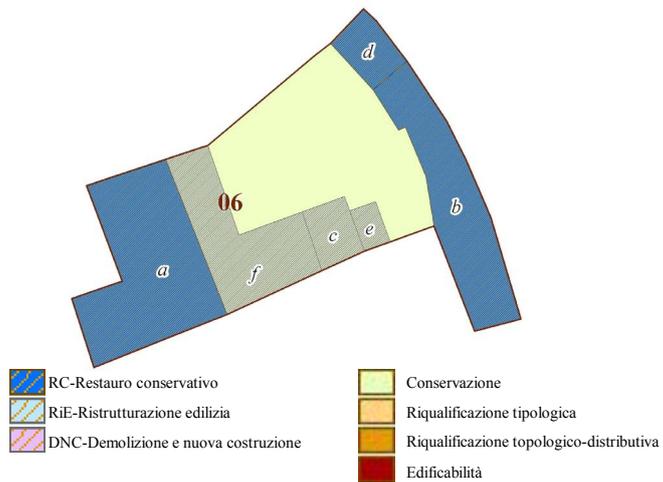
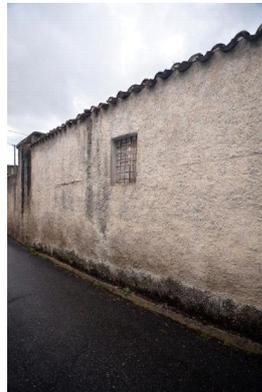
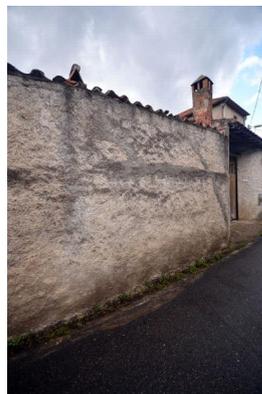
STATO ATTUALE - Individuazione unità edilizie

Analisi
Caratterizzazione: *Successivo al 1950 compatibile col contesto storico*
Stato di conservazione generale: *Buono*

Elementi Architettonici
Gronda: *Incoerente* Balconi: *Incoerente*
Aggetti: *Non Presente* Interrati: *Non Presente*
Scale esterne: *Non Presente*

Analisi
Caratterizzazione: *Tradizionale fortemente modificata*
Stato di conservazione generale: *Buono*

Analisi
Caratterizzazione: *Tradizionale parzialmente modificata*
Stato di conservazione generale: *Buono*

Progetto
Intervento prescritto: *RiE - Ristrutturazione Edilizia*
Approccio costruttivo: *Tipologico*
Prescrizioni: *In caso di ristrutturazione edilizia, qualsiasi intervento di modifica dell'esistente, dovrà perseguire l'adeguamento tipologico attraverso la riproposizione di elementi e caratteri costruttivi compatibili con il contesto, indicati nelle N.T.A., negli abachi degli elementi tipologici e nelle tavole di progetto.*

Progetto
Intervento prescritto: *RiE - Ristrutturazione Edilizia*
Approccio costruttivo: *Tipologico*
Prescrizioni: *I corpi di fabbrica irreversibilmente trasformati, dovranno essere adeguati tipologicamente attraverso la sistematica sostituzione degli elementi in contrasto con i caratteri costruttivi dell'edilizia storico-tradizionale così come descritti negli abachi del piano e nei manuali del recupero della RAS nel rispetto delle N.T.A. (es. sostituzione e/o modifica delle coperture, modifica delle soluzioni di gronda, modifica delle aperture, sostituzione degli infissi, sostituzione dei sistemi di oscuramento, finitura del paramento murario, modifica del colore etc..).*

Progetto
Intervento prescritto: *RC - Restauro Conservativo*
Approccio costruttivo: *Compatibilità*
Prescrizioni: *Generalmente trattasi di parti residuali dell'originale sistema di fabbricati e manufatti dell'originale UU (Portali, Manufatti accessori, Corpi di fabbrica secondari etc...). Generalmente per questi CF sono prescritti gli interventi manutentivi di restauro conservativo da realizzarsi nel rispetto delle N.T.A. e degli elaborati di progetto e abachi tipologici. In casi particolari alcuni di questi volumi possono essere inseriti nel ambito di interventi di ristrutturazione e recupero tipologico che interessino l'intera UU.*
